Modelos de sostenibilidad en el uso del agua en la Región de Murcia

Encarnación Gil Meseguer
José M^a Gómez Espín
—Coordinadores—

UNIVERSIDAD DE MURCIA
2006

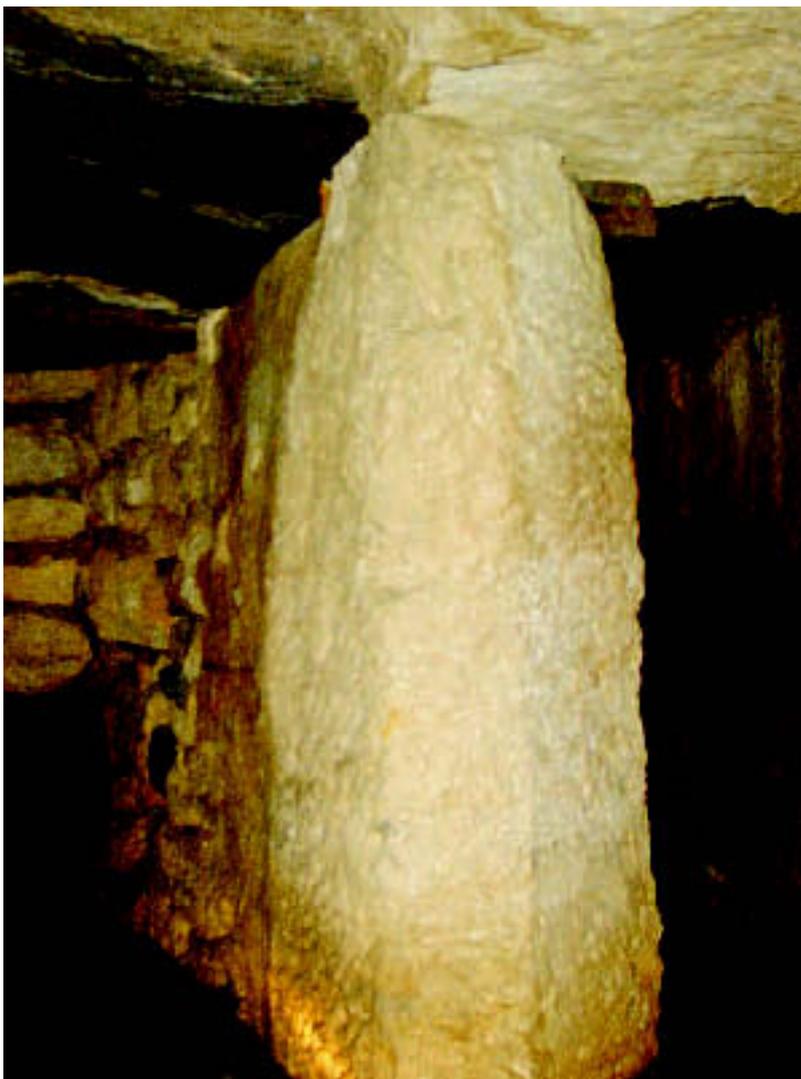
Foto 4.1.6. Tramo de la unión del Caño Viejo (izquierda) con el Contracaño (derecha).

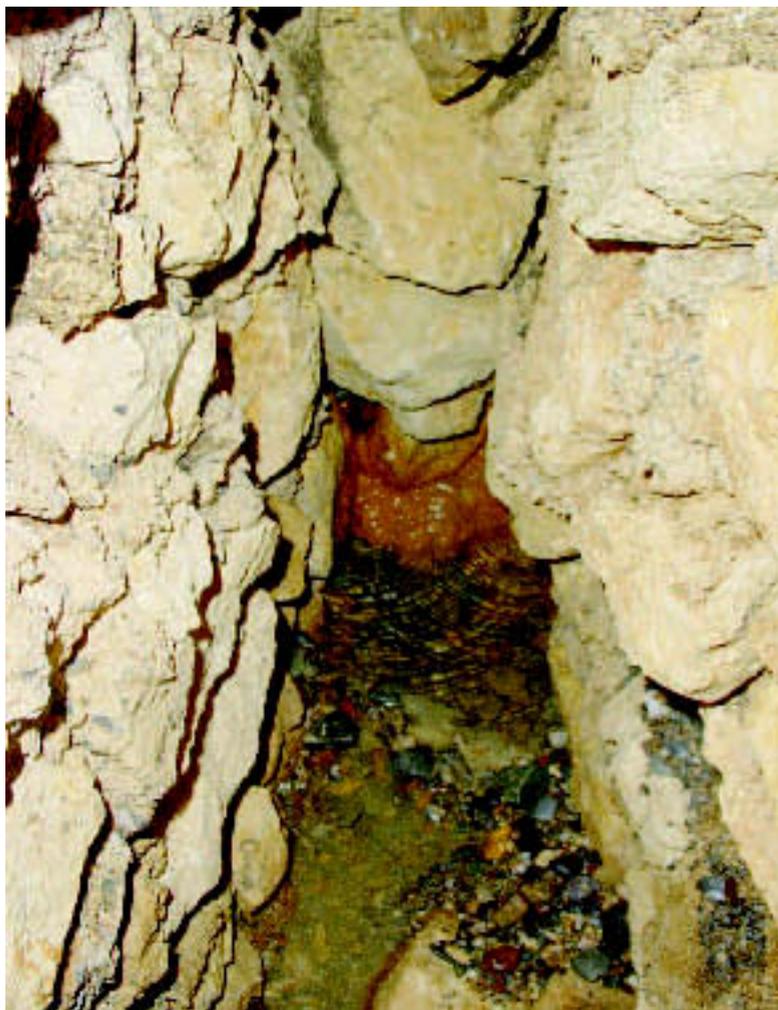
Foto 4.1.9. Tronera por la que penetran las aguas subterráneas.

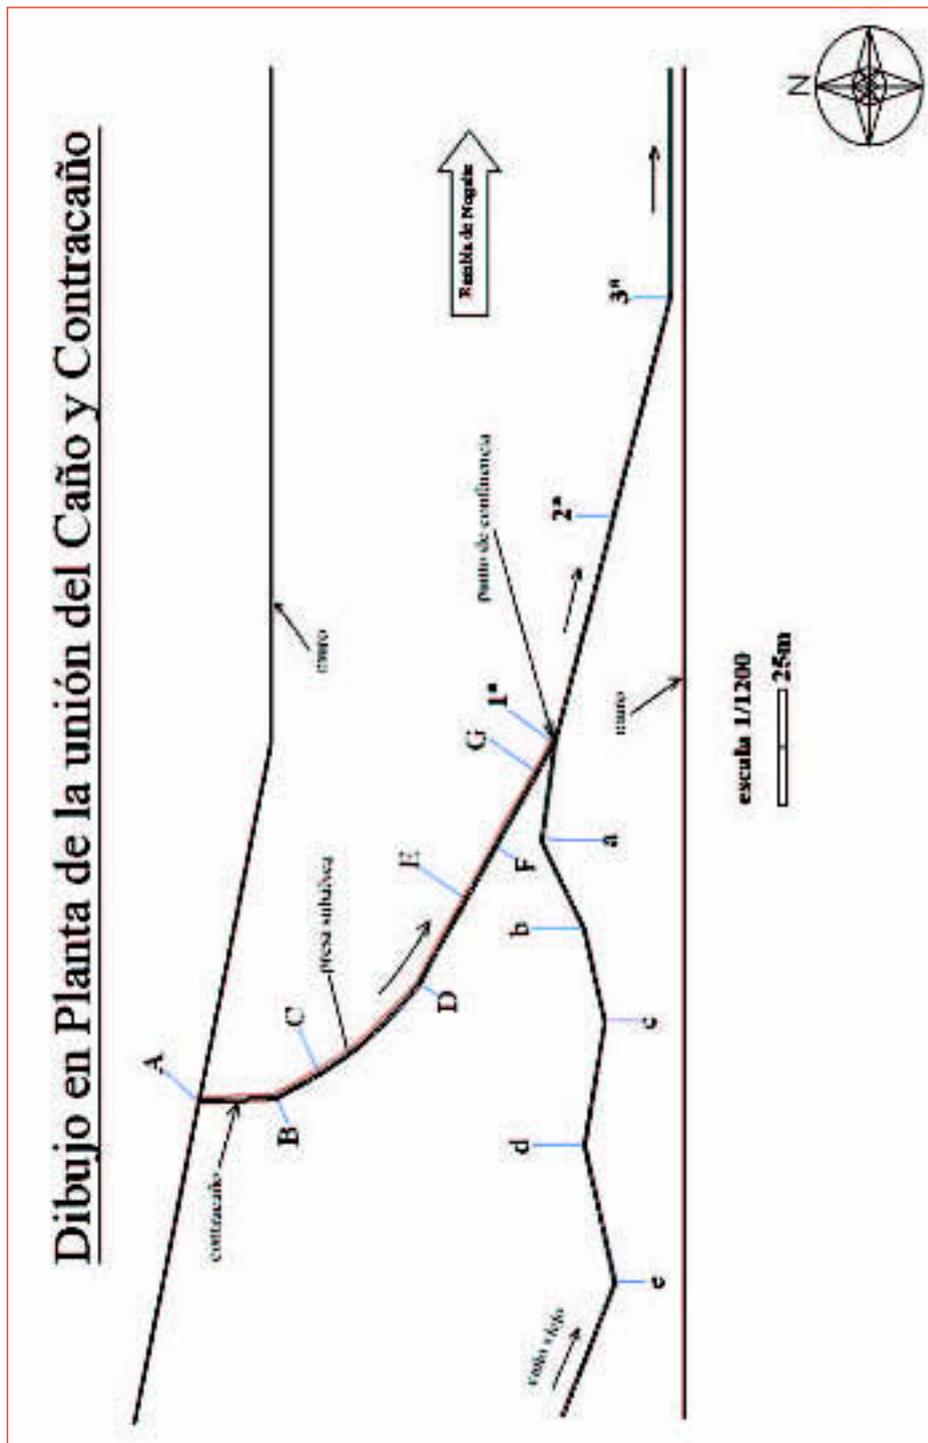
Figura 4.1.3. Dibujo en planta de la unión del Caño y Contracaño.

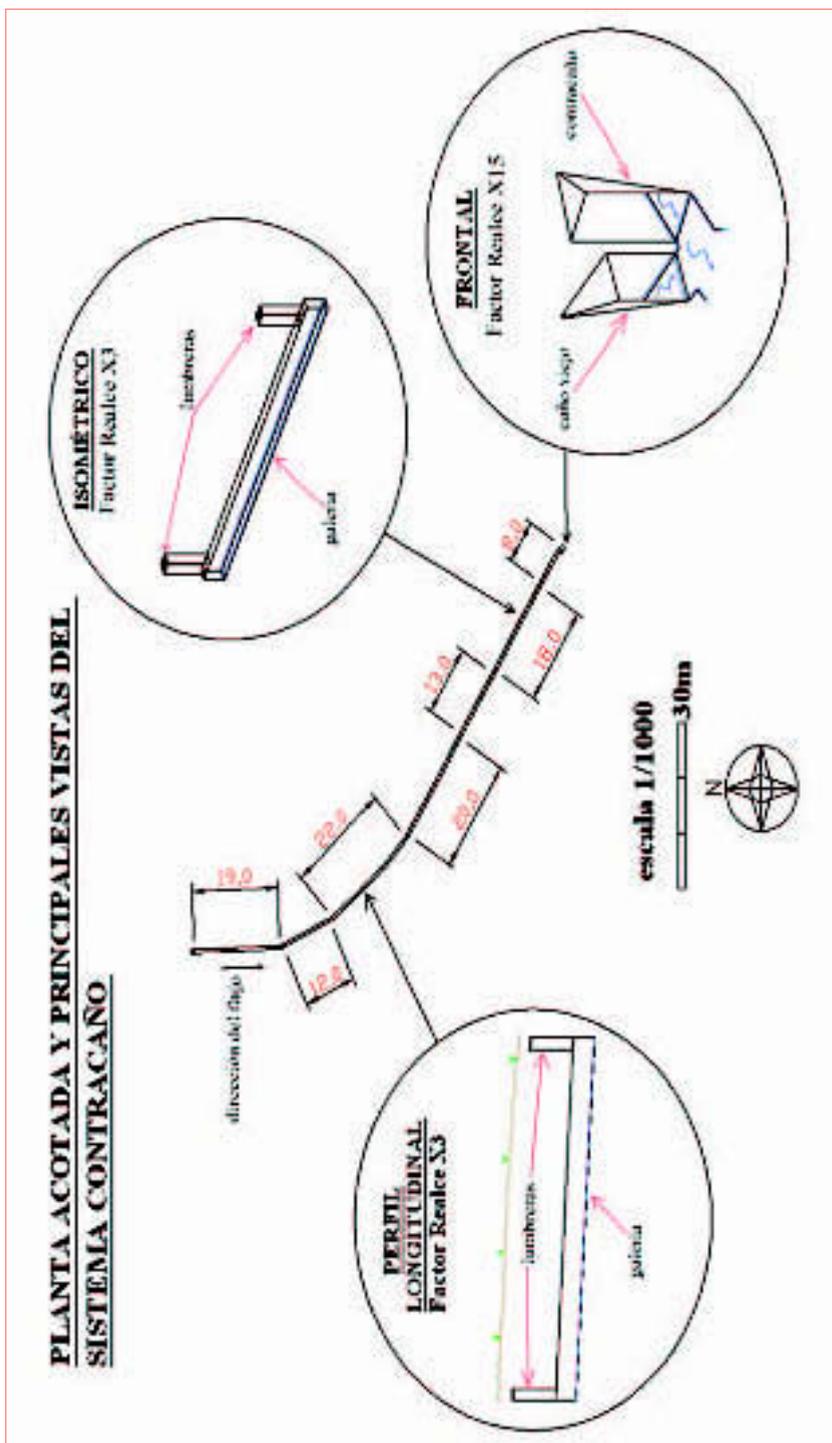
Figura 4.1.5. Planta acotada y principales vistas del sistema Contracaño.

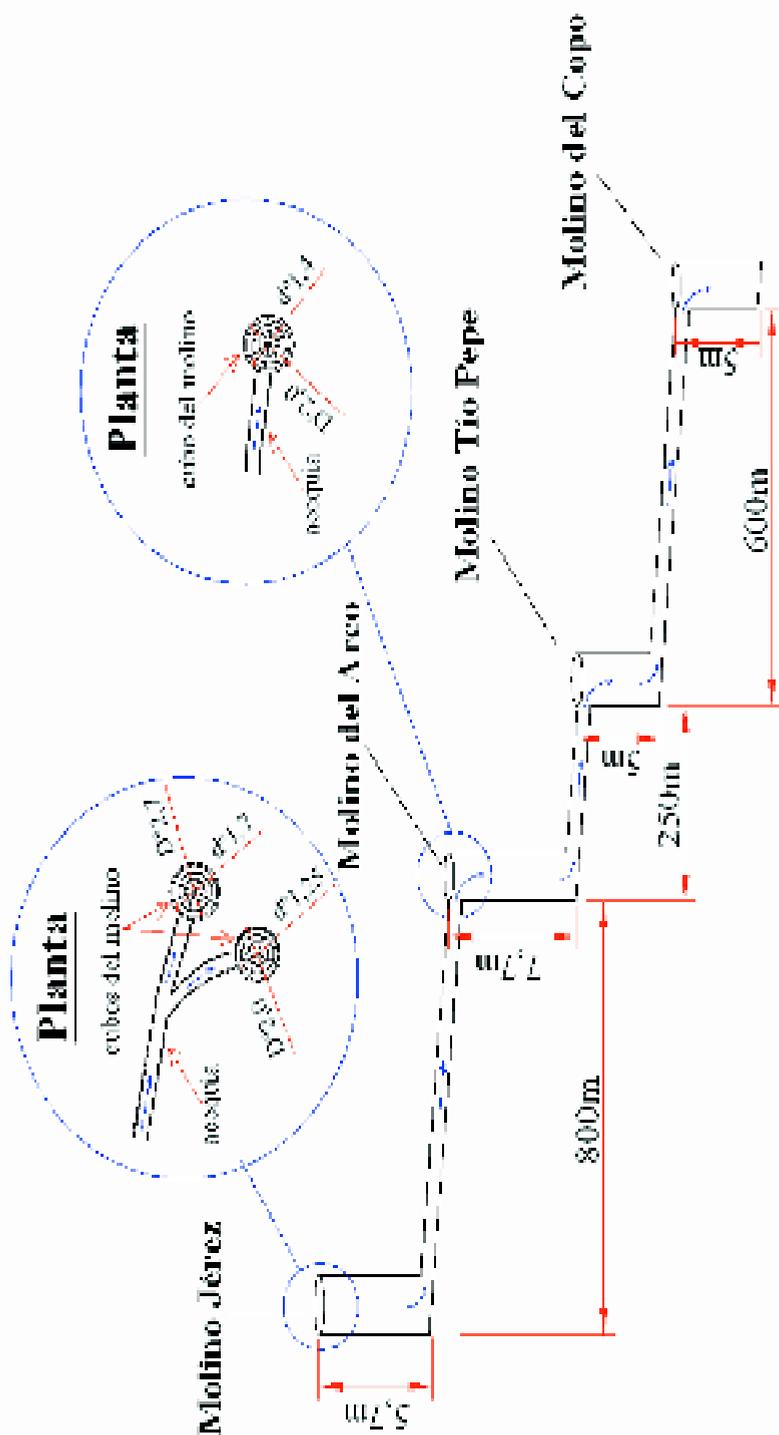
Figura 4.1.7. Croquis del perfil longitudinal de la Acequia de los Molinos.

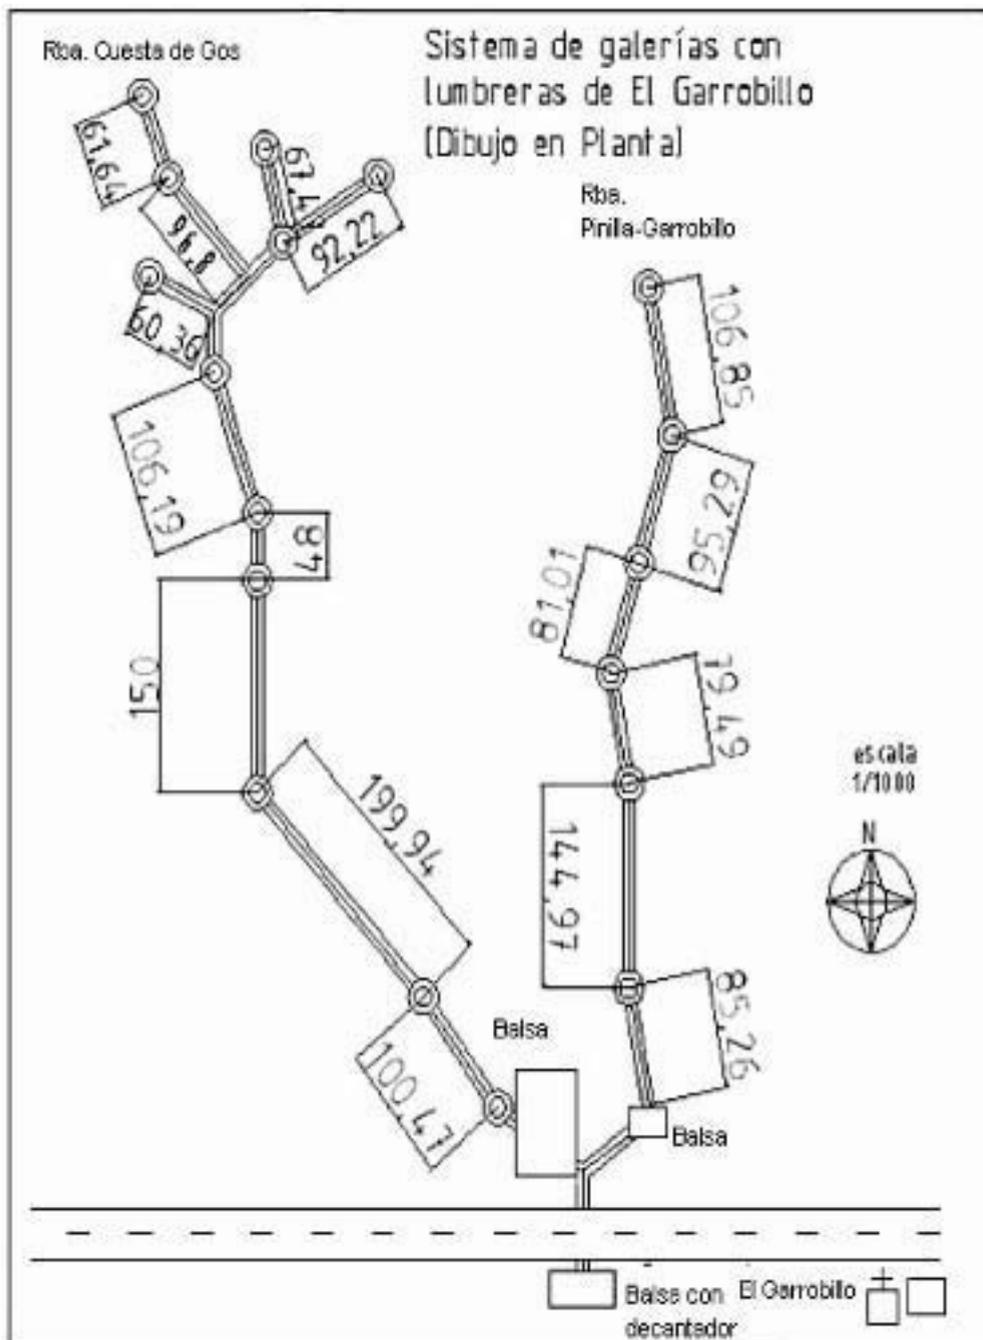
Figura 5.1.5. Dibujo en planta del sistema de galerías con lumberras en El Garrobillo.

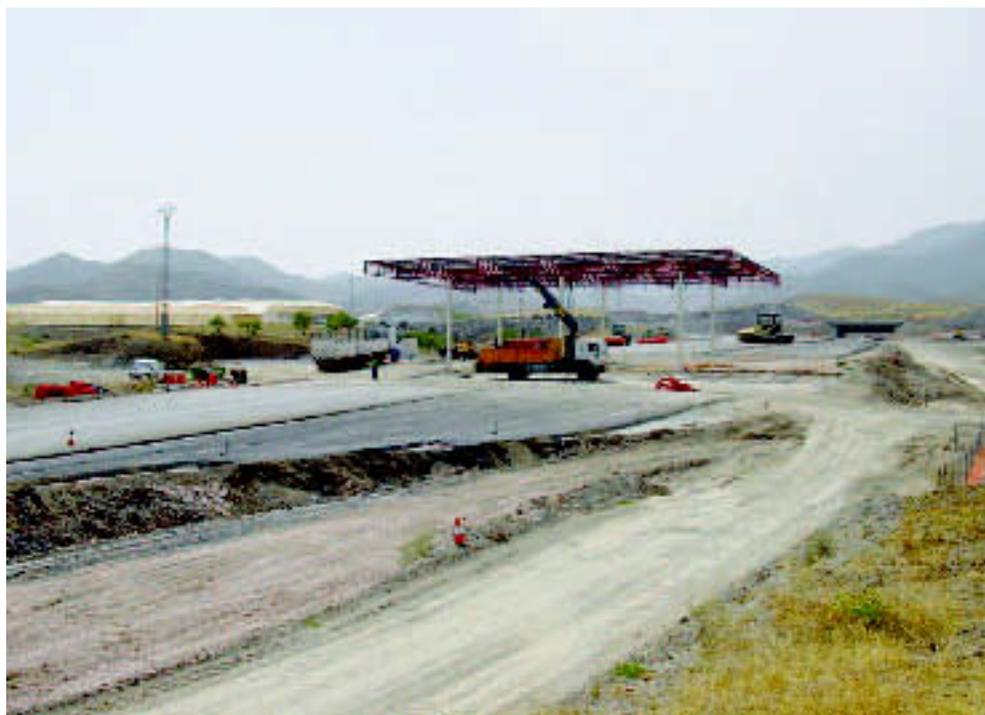
Foto 5.1.10. Las obras de la nueva autovía de peaje Cartagena-Vera seccionan por completo el tramo de la galería que viene de Cuesta de Gos.

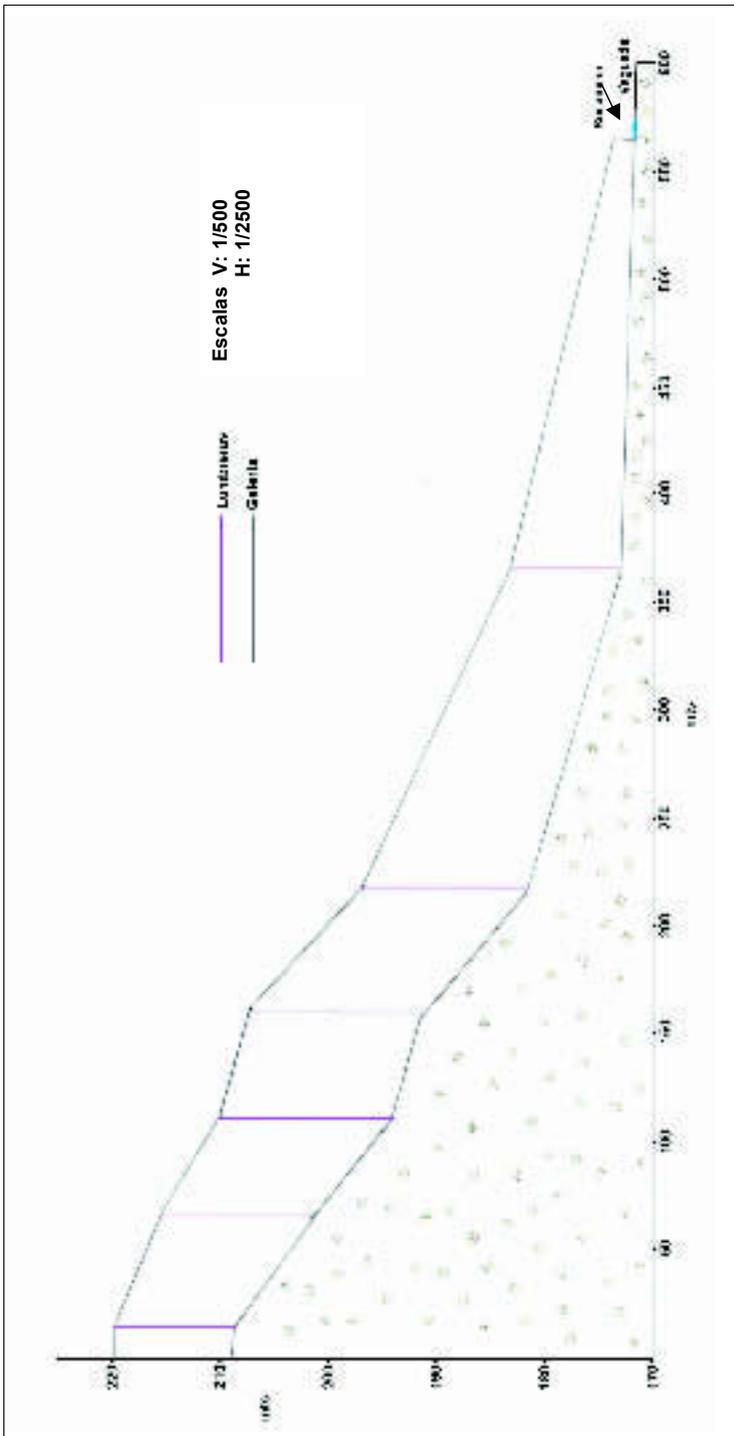
Figura 5.1.6. Perfil longitudinal del sistema de la galería con lumbreras de El Garrobillo. Ramal funcional proveniente de Cuesta de Gos.

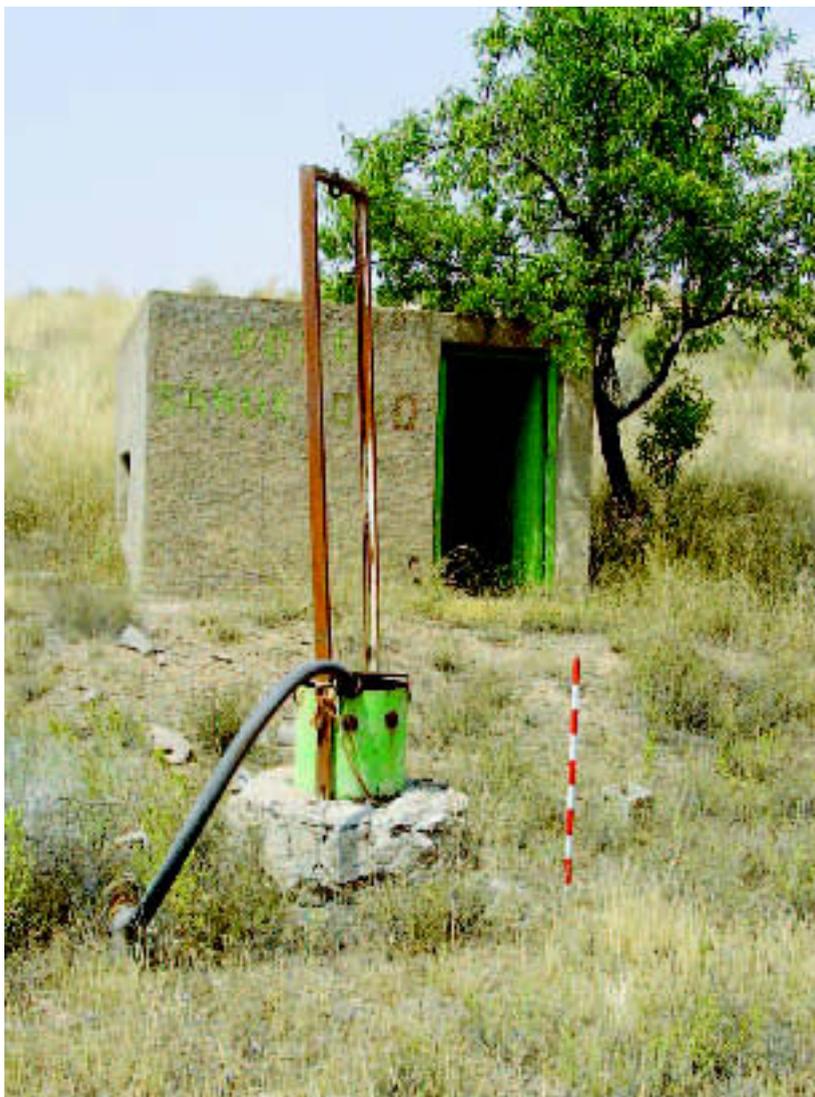
Foto 5.2.2. Extracción mecánica del agua mediante motobomba desde la lumbrera nº 2 de la galería.

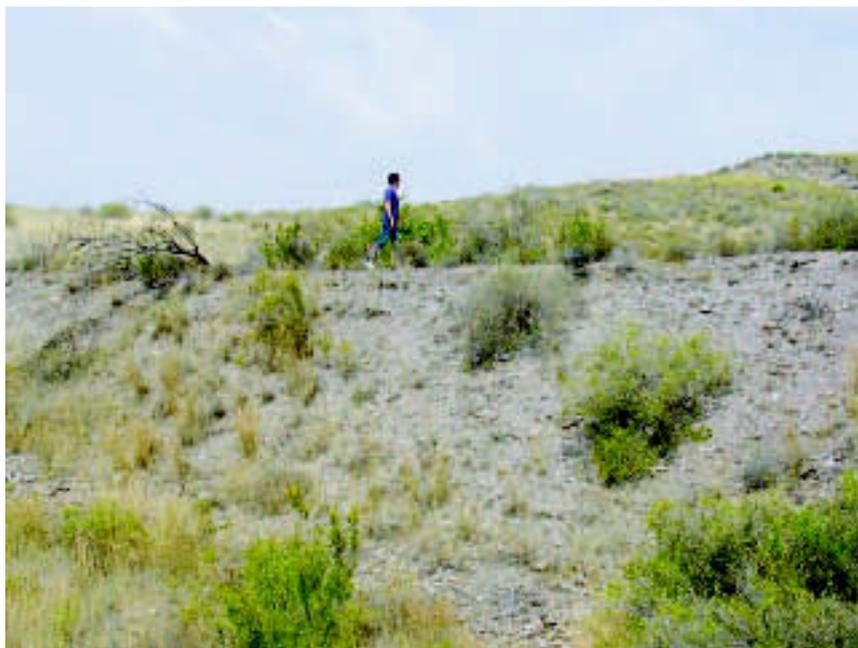
Foto 5.2.3. Muro o talud de contención levantado con el fin de proteger el sistema de galerías de las aguas de avenida.

levantó con el fin de retener el gran volumen de sedimentos que descendían arrastrados por el agua de escorrentía desde las laderas de Lomo de Bas. De este modo, los propietarios obtenían un doble beneficio, de un lado, impedían el deterioro de las lumbreras por el socavamiento basal producido por las aguas de avenida, y de otro, ganaban un espacio donde cultivar que hasta entonces había permanecido en forma de lecho de rambla.

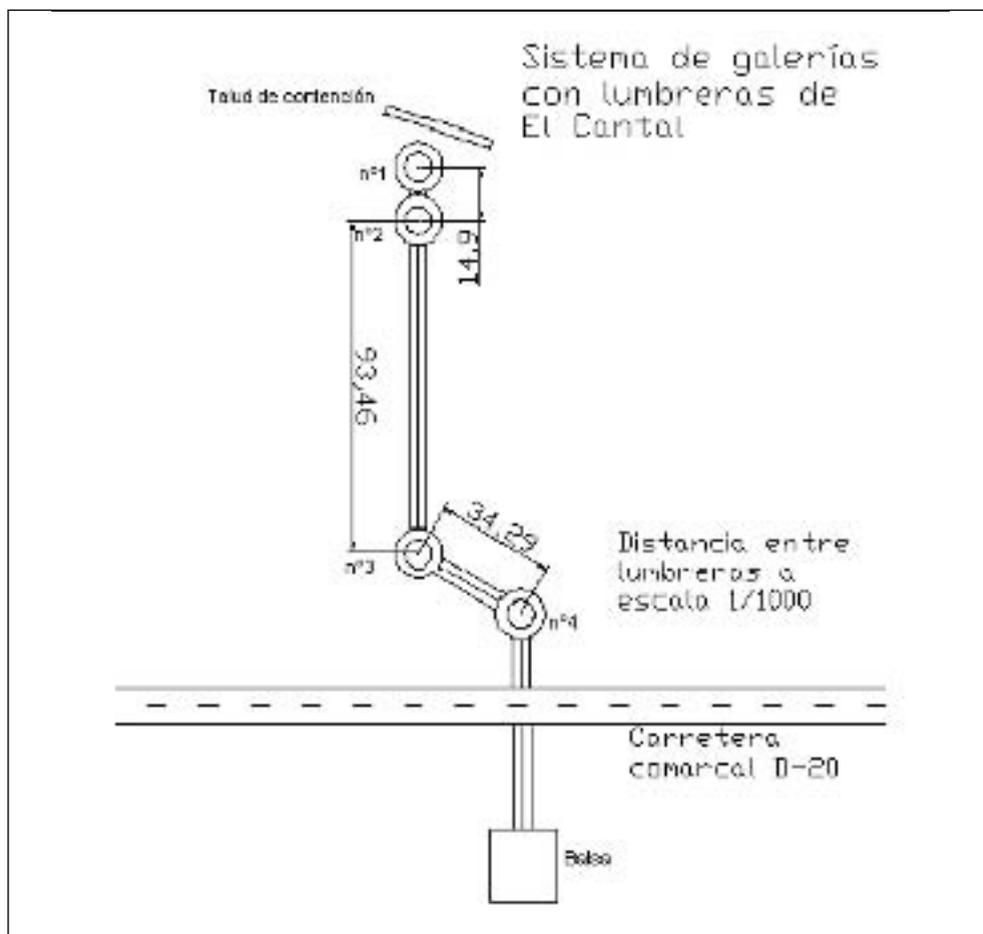
Figura 5.2.4. Perfil en planta del sistema de galería con lumbreras de El Cantar.

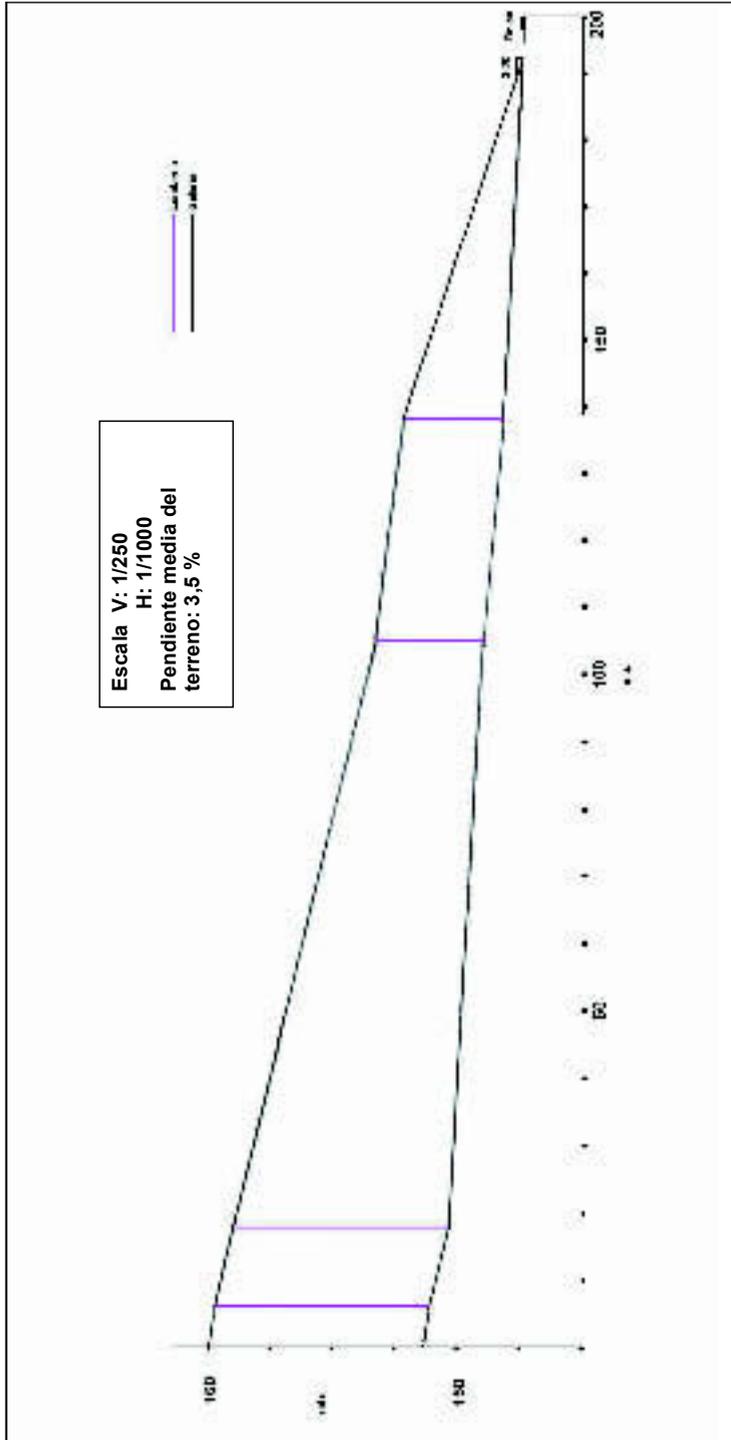
Figura 5.2.5. Perfil longitudinal del sistema de la galería con lumbreras de El Cantar.

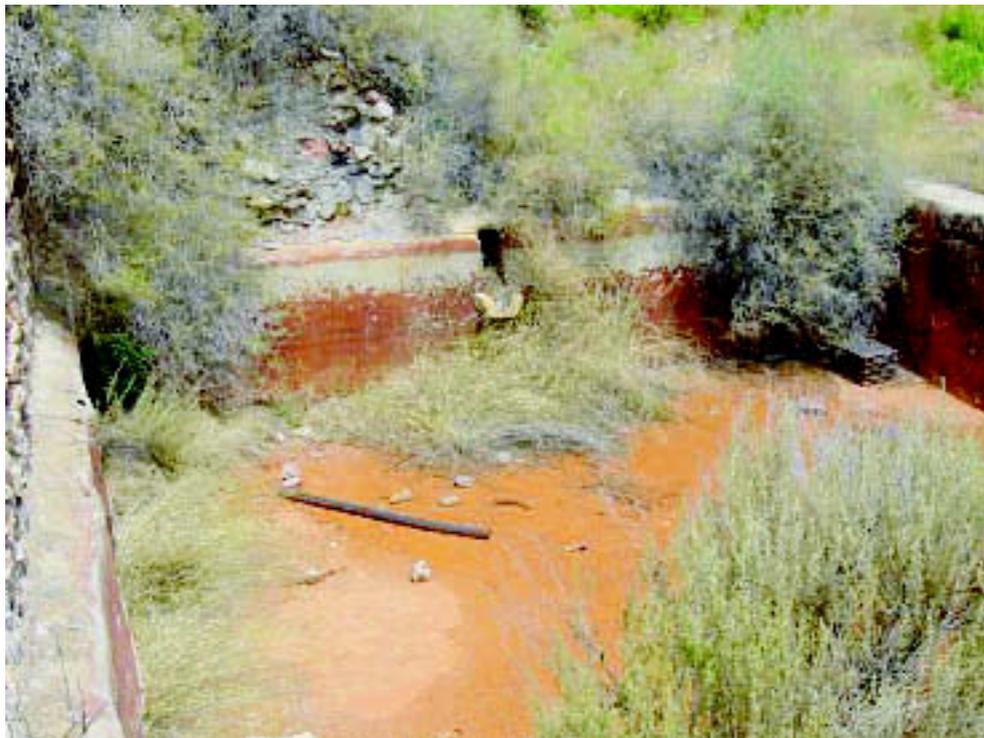
5.2.5. Salida de la galería en una balsa de planta cuadrangular situada en la margen derecha de la rambla de El Cantar.

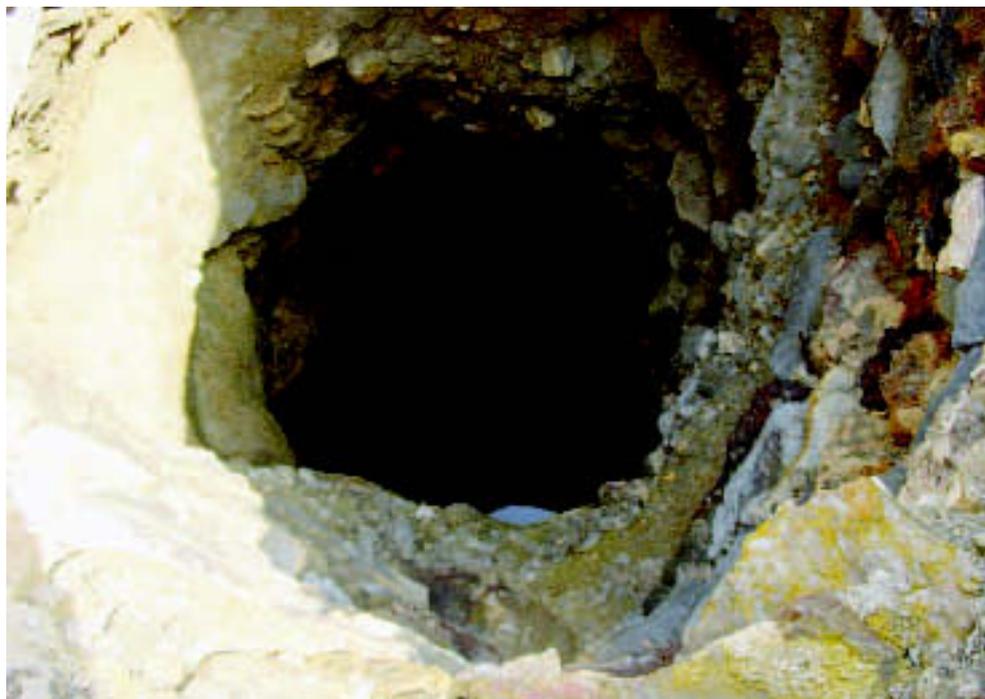
5.2.6. La profundidad estimada de la lumbrera nº 3 es de 7,5 m.
